Argine di Solara: lo stato dei lavori

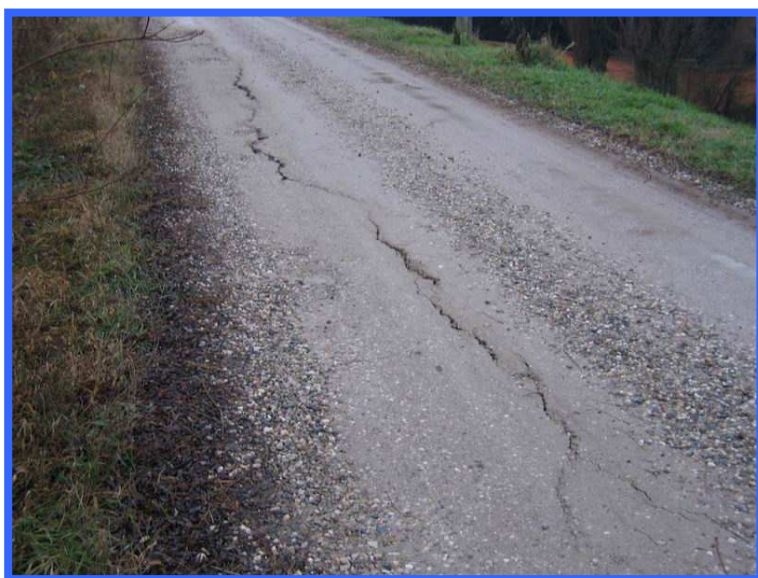
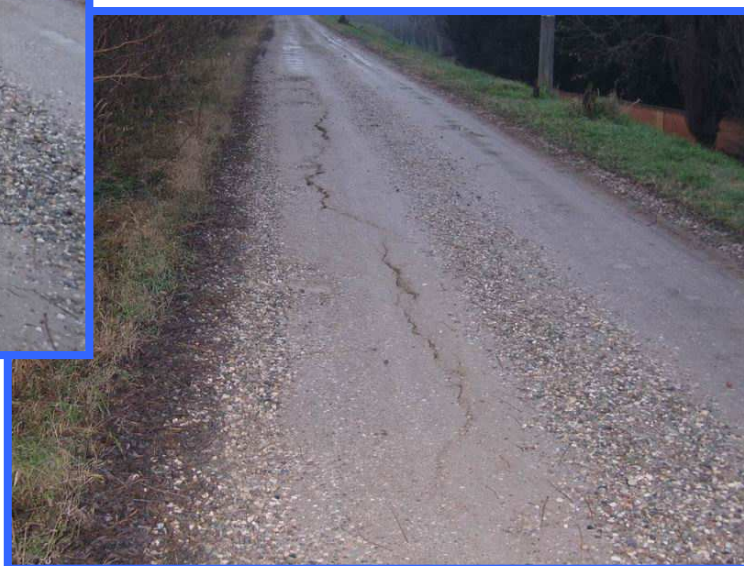
Nel corso della piena eccezionale del 25/12/2009, sulla sommità dell'arginatura sinistra del fiume Panaro a Solara di Bomporto (MO), poco a monte del ponte Bailey, veniva accertata la presenza di una fenditura longitudinale (sintomo evidente di un movimento franoso verso fiume di una porzione di argine)

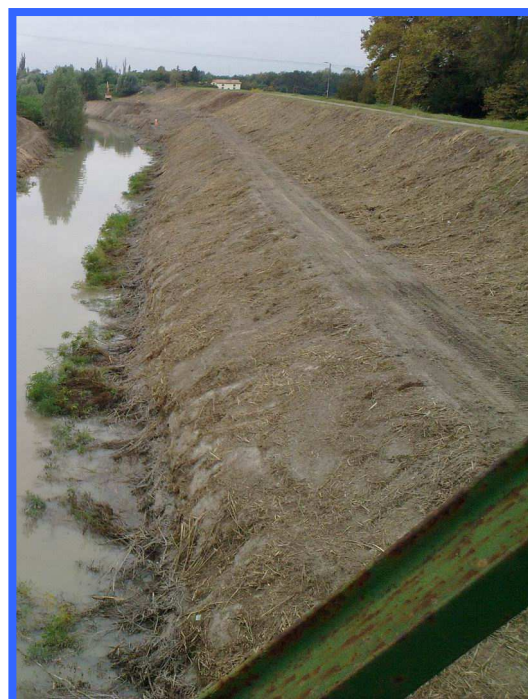
Per tale ragione e sulla base del D.P.C.M. del 13 gennaio 2010, e successiva Ordinanza del Presidente del Consiglio dei Ministri n. 3850 del 19 febbraio 2010, nella prima metà del mese di Settembre 2010, venivano affidati e consegnati i lavori per l'intervento di ripristino della frana in corso. I lavori venivano iniziati procedendo con la pulizia della zona d'intervento mediante il taglio della vegetazione spontanea di natura cespugliosa ed arborea. Terminata detta pulizia si poteva accertare il notevole "spanciamiento" verso fiume della bassa sponda, a conferma di quanto la fenditura in sommità aveva fatto ipotizzare...
