Comune di Bomporto

QUADRO CONOSCITIVO del

PIANO DELLA RICOSTRUZIONE - 1° stralcio

RELAZIONE

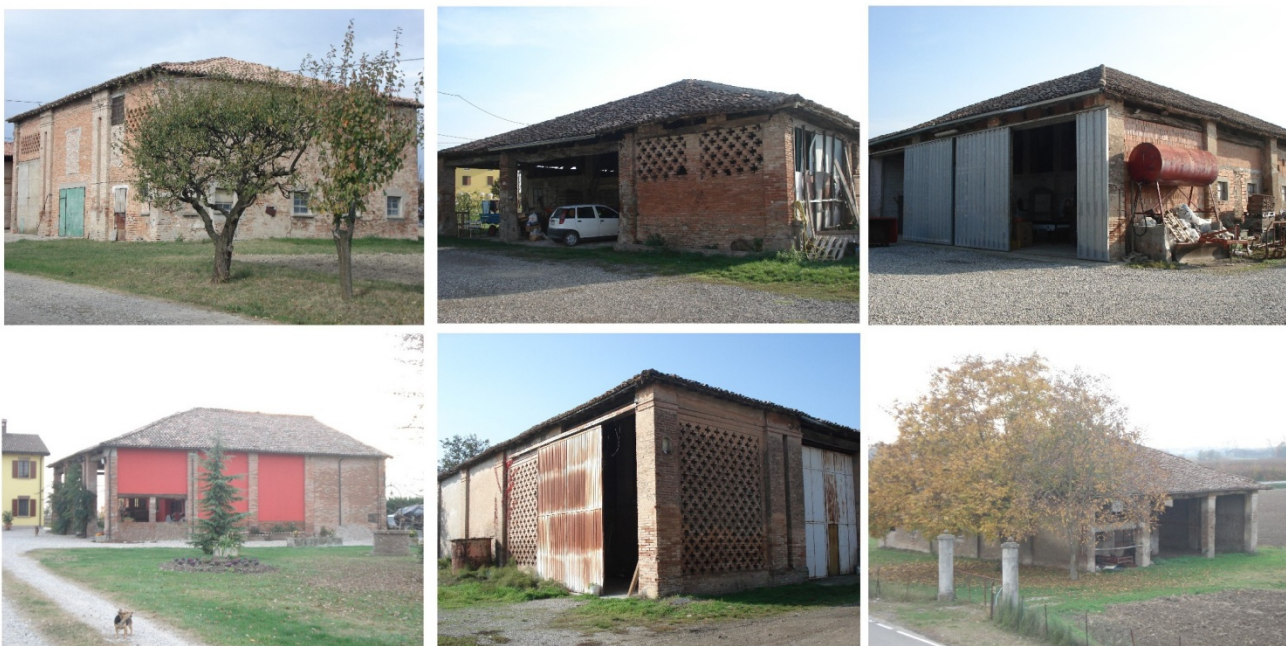
Costruzioni rurali tipiche riconducibili all'architetto bolognese F. Dotti (1670-1759)

Gli edifici più rappresentativi del mondo agricolo sono le costruzioni rurali tipiche riconducibili all'architetto bolognese Carlo Francesco Dotti (1670-1759), che nel '700 introdusse un tipo edilizio stalla-fienile/barchessa, porticato su due o tre lati, particolarmente diffuso nel territorio rurale modenese e bolognese, le cui caratteristiche architettoniche e compositive sono rappresentate da pilastri o paraste, spesso binate e da grandi aperture ad arco o squadrate, oltre che da imponenti paramenti murari realizzati con la tecnica della gelosia, in origine introdotti per ragioni igieniche (ventilazione).
